Op woensdag 2 december hebben wij de Sterling pomp type CEBB 3603/B6 RF.ZAW.4W.4N met serie nr ....., uit de tank getakeld en is naar onze werkplaats in Uitgeest vervoerd. Op maandag 7 december is de pomp terug geplaatst en bleek deze weer goed te functioneren. Onderstaand leest u de bevindingen die wij bij het demonteren van de pomp aangetroffen hebben, op de volgende bladzijden vind u de afbeeldingen.

#### Bevindingen:

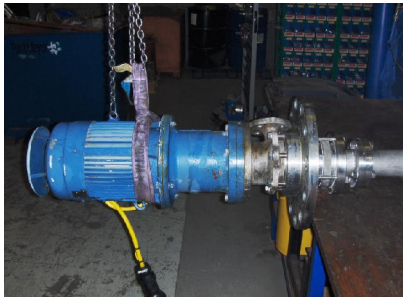
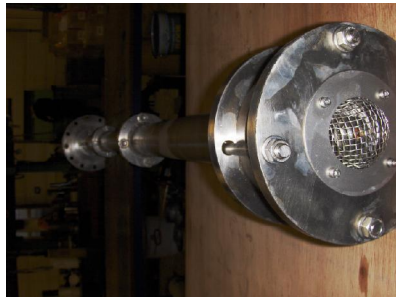
Pomp als ontvangen.

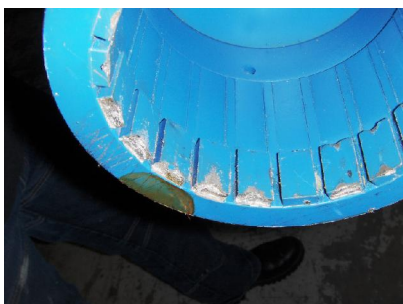
De assen zijn bij dit type pomp gekoppeld door middel van asbussen welke geborgd zijn door set screws. Bij de top - as zaten deze screws los waardoor de koppelbus, die tevens als asbus dienen, los zat. In één van de koppelbussen zat tevens een stukje afgebroken machine tap. Van de magneet aandrijving was de meeneem magneet beschadigd. Hier waren enkele stukjes uit gebroken. Ook hier hebben wij nagenoeg geen resten aangetroffen, onze conclusie is dan ook dat deze beschadiging eerder ontstaan is en beschadigd terug geplaatst is. Wij hebben deze magneet op de motor as gemonteerd en het geheel laten balanceren, door het ontbreken va enkele stukjes magneet ontstaat er een onbalans die trillingen in de pomp veroorzaakt. Deze magneet dient eigenlijk vervangen te worden maar gezien de levertijd van +/- 10 weken hebben wij besloten deze gebalanceerd terug te monteren. De lagers van de E-motor hadden te veel speling en vielen hierdoor buiten de maximaal toelaatbare tolerantie. Buiten voorgaand genoemde en enkele standaard slijt / vervangdelen hebben wij verder geen bijzonderheden meer aangetroffen.

Magneet, beschadigd.

Alle genoemde delen welke niet in orde waren zijn vervangen, voor de magneetkoppeling en het monteren daarvan op locatie, ontvangt u een separate aanbieding.

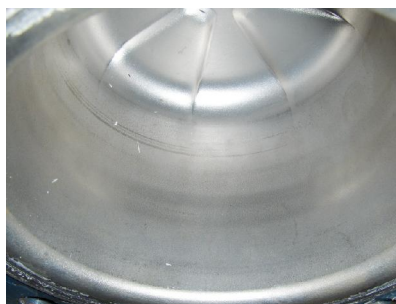
Lichte aanloop sporen in magneet huis.

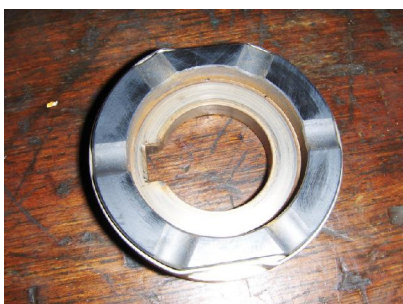
De diverse carbon / silicium glijlagers en taats lagers waren ingesleten, hierdoor had de pomp teveel axiale en radiale speling. De lagerbussen en taatslagers worden bij dit type pomp gemonteerd met een perspassing. Bij montage van deze dient men uiterst voorzichtig en met het juiste gereedschap te werk te gaan. Bij vrijwel alle lagerbussen en taatslagers was wel een stukje afgebroken. Eén taatslager was zelfs aan elkaar gelijmd. Deze beschadigingen zijn vermoedelijk veroorzaakt bij montage van een eerdere, niet door ons uitgevoerde reparatie. Mede gezien de lijmresten, ook zijn er geen carbon restdelen aangetroffen in de pomp.

Taatslagers, ingesleten.

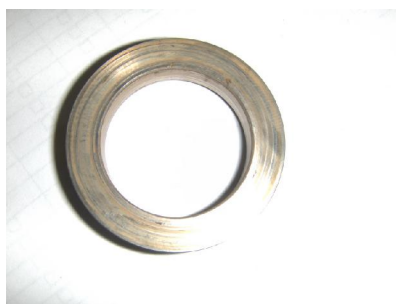
Tegen ring taatslagers, ingesleten.

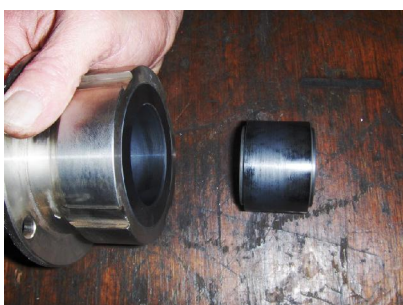
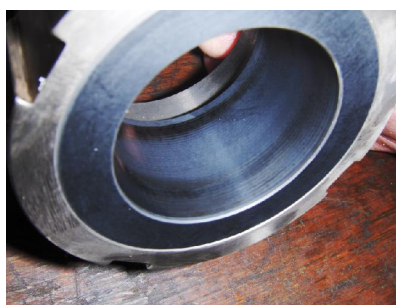
Silicium lagers en bussen, ingesleten.

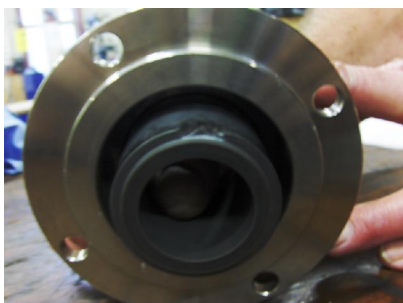
Stuk uit Carbon lagerbus gebroken.

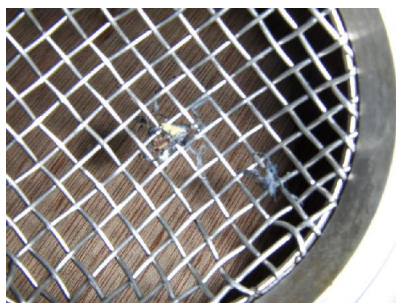
Vervuiling in aanzuig filter.

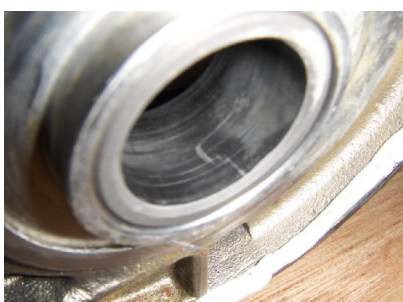
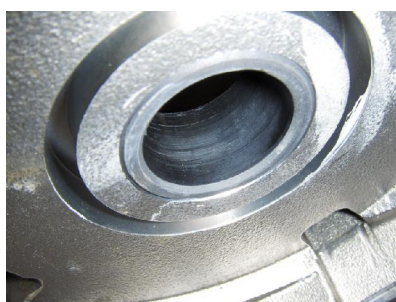
Carbon lagerbussen, ingesleten.

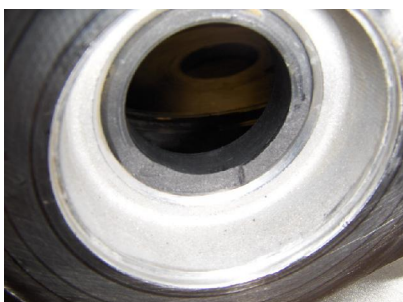
Stuk uit carbon lagerbussen gebroken.

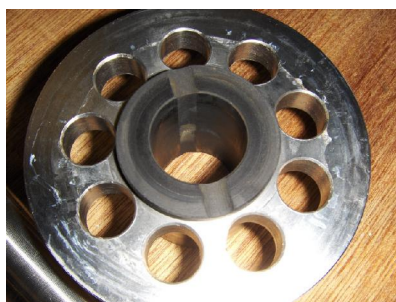
Carbon taats lagerbussen, ingesleten.

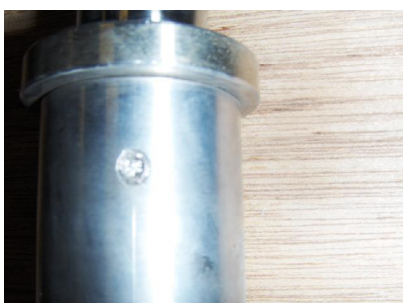
Afgebroken machine tap in asbus.

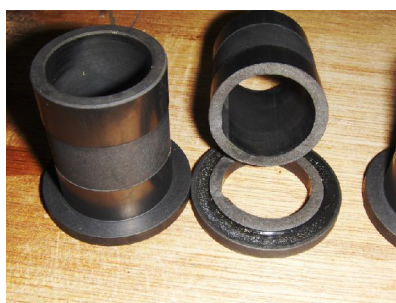
Gebroken carbon taats lagerbus gelijmd.
