Bijgaand de rapportage m.b.t. het reviseren van de Cornell bakoliepomp, type 8H-F18K met serie nummer .....

Enkele foto's van de bevindingen

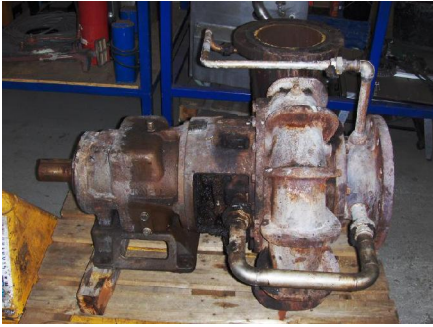
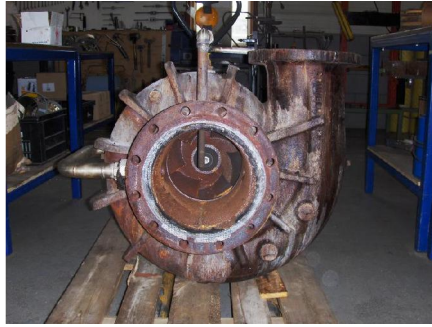
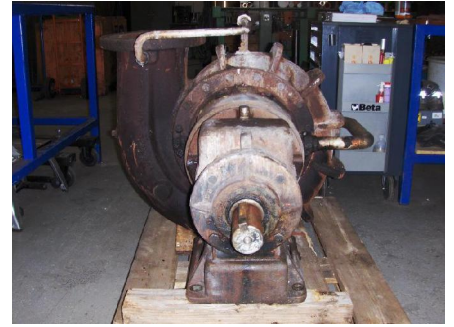
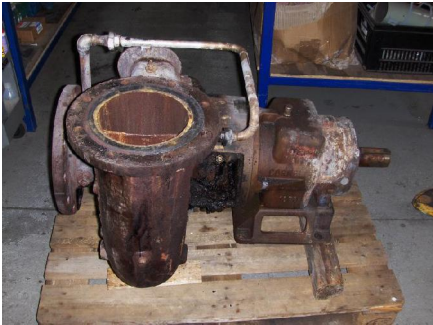
Door lekkage van het Mechanical Seal en andere bedrijfs invloeden op locatie was de pomp zowel inwendig maar met name uitwendig ernstig vervuild met gestold en uitgeharde bakolie. Om de pomp in zijn diverse onderdelen goed te kunnen inspecteren hebben wij de pomp eerst uitwendig gereinigd, gedemonteerd, daarna inwendig gereinigd om vervolgens diverse delen te laten stralen zodat een goede inspectie mogelijk zou zijn.

Pomp als ontvangen

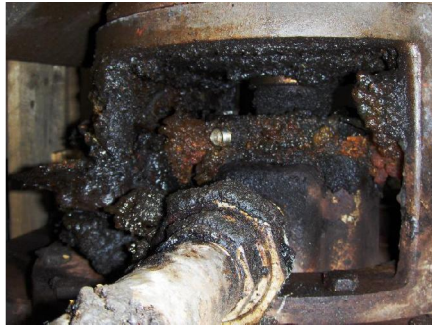
Buitenzijde seal kamer, vervuild

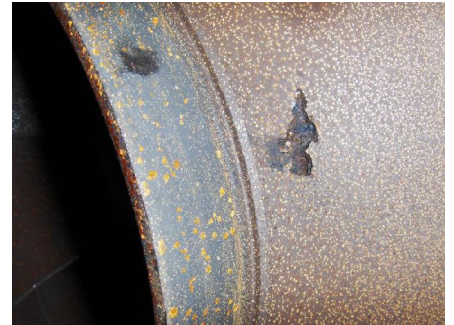
De pomp is in zijn diverse onderdelen ernstig aangetast door inslijting, uitwassing, cavitatie en corrosie. Het zuigstuk is zelfs dermate aangetast dat er een gat is ontstaan. Een aantal delen waaronder het pomphuis, waaier, achterplaat en zuigstuk, zijn dermate aangetast dat deze dienen te worden vervangen en of te worden gerepareerd.

Waaier aangestast door cavitatie

Willen we de pomp weer in goede staat krijgen dan zijn er zoveel nieuwe onderdelen benodigd dat de prijs hiervan de prijs van een nieuwe pomp zal overstijgen.

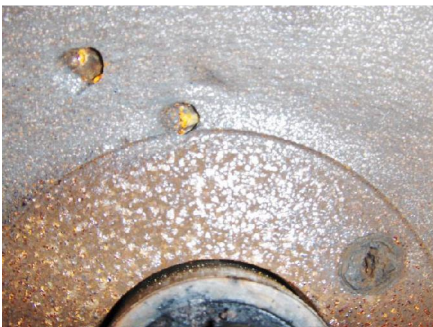
Gaten in achterplaat

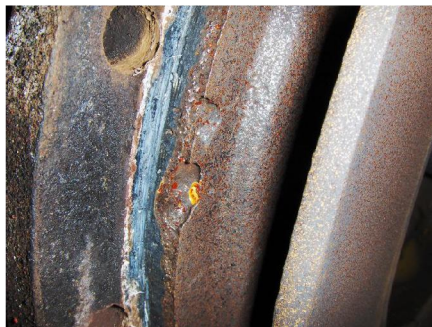
Achterplaat aangestast

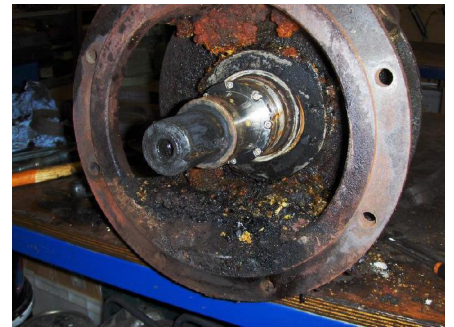
Buitenkant lagerhuis, vervuild

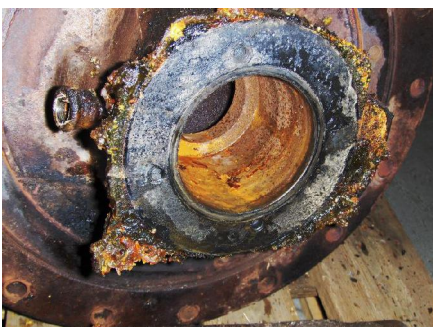
Sealkamer ernstig vervuild

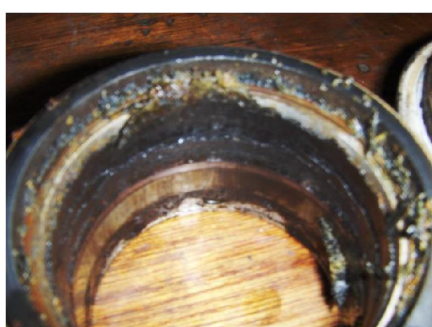
Ook zijn er een aantal pasranden volledig weggewassen, waardoor het monteren en centreren van met name het medium gedeelte zeer lastig word. De glijvlakken van het Mechanical Seal zijn ernstig ingesleten waardoor deze dan ook heeft gelekt. De lager speling is dermate groot dat deze buiten de maximale tolerantie vallen. De slijtringen van zowel de waaier als het pomphuis en achterplaat zijn tevens ingesleten.

Mech. seal ingesleten en vervuild

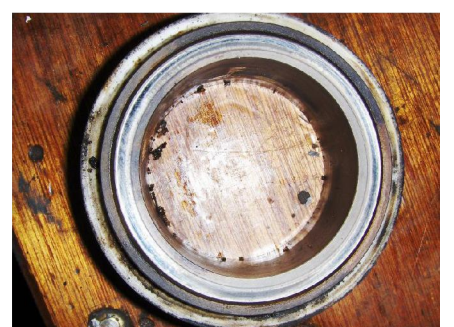
Mech. seal ingesleten

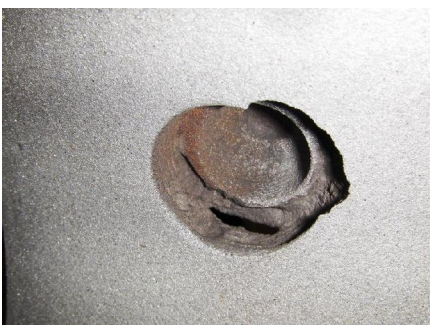
Gat in zuigstuk

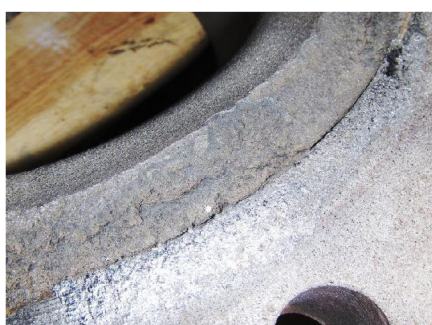
Zuigstuk aangestast

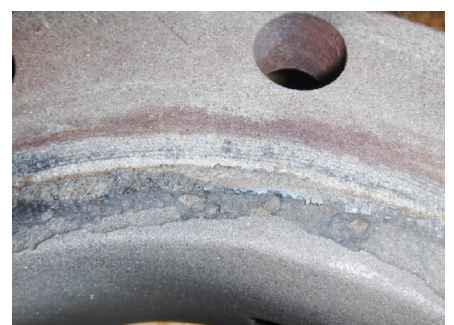
Zuigstuk, afdichtingsvlak aangestast

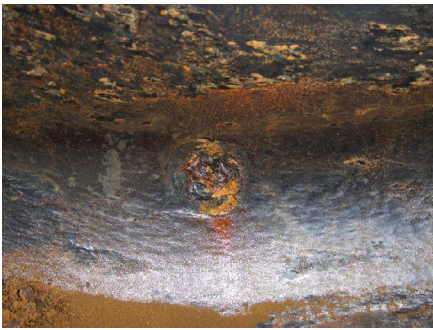
Pomphuis aangetast

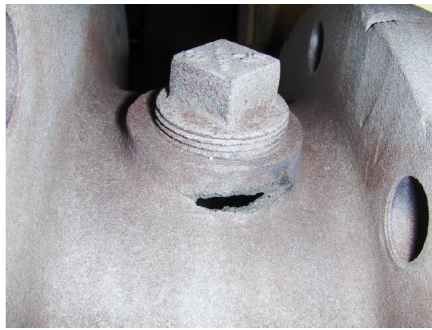
Gat in zuigstuk

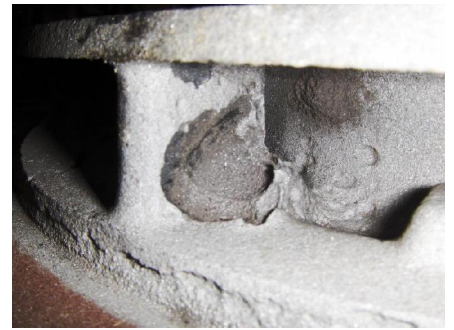
Achterplaat aangetast

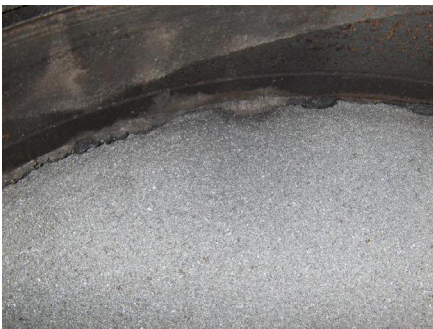
Pomphuis, pasranden aangetast

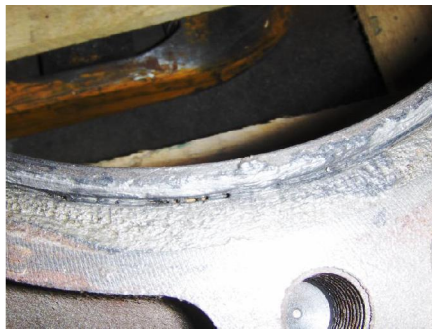
Zuigstuk, afdichtingsvlak aangetast

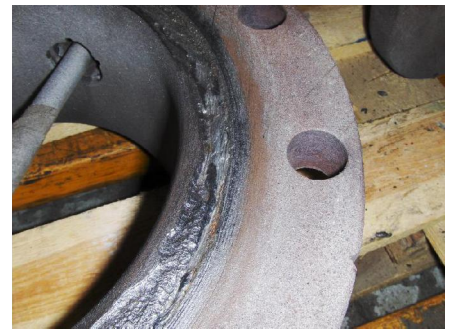
Zuigstuk, afdichtingsvlak aangetast

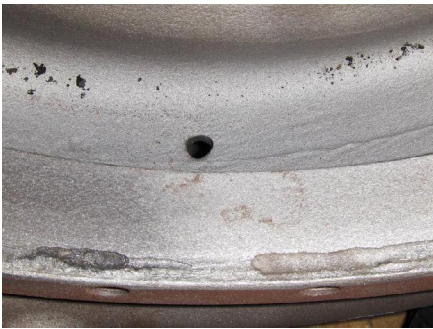
Pomphuis, aangetast

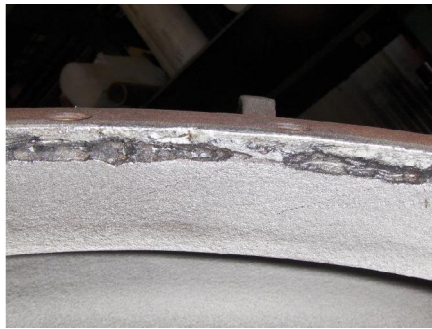
Pomphuis, aangetast

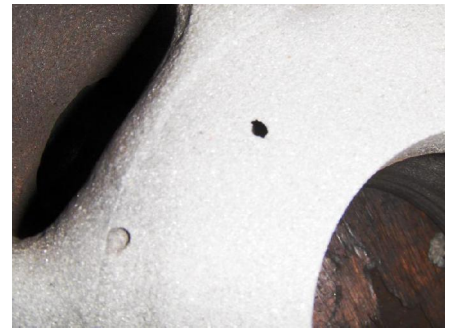
Gaten in pomphuis
