Met dit schrijven ontvangt u de rapportage m.b.t. het reviseren van pomp P....., fabrikaat Fristam, model FL75 S, serienummer

De pomp is recentelijk door ons gereviseerd en afgeleverd, waarna deze door u in bedrijf is genomen. Vervolgens is de pomp na ca. 3 weken gaan lekken via de mechanische afdichtingen. U heeft de pomp uitgebouwd, die wij vervolgens hebben opgehaald waarna deze gedeeltelijk is gedemonteerd, schoongemaakt en geïnspecteerd.

Enkele foto's van de bevindingen

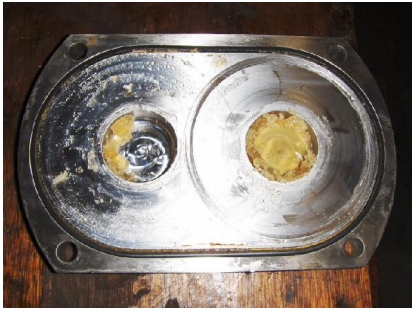
Na demontage van het pomp gedeelte waren wij zeer verbaasd over de enorme schade welke was ontstaan aan de lobben, pomphuis en deksel. De lobben (3 weken oud), pomphuis en deksel zijn ernstig beschadigd door inslijting welke veroorzaakt moet zijn door het verpompen van harde delen en of vervuild medium. Deze schade is dusdanig erg, dat de lobben dienen te worden vervangen*, het deksel gevinkt dient te worden en het pomphuis handmatig dient te worden opgezuiverd.

Deksel ingesleten en vervuild

- Demontage & Schoonmaken
- Inspectie en rapportage
- Vervangen van de Mechanical Seals (opgave materiaal loopvlakken)
- Vervangen van de lobben (Zie AA) of opzuiveren van de beschadigingen (zie AB)
- Vlakken van het pompdeksel
- Opzuiveren van beschadigingen in en aan het pomphuis
- Vervangen van alle overige afdichtingen zoals pakkingen, O-ringen, keerringen etc.
- Vervangen van eventuele kleindelen.
- Montage
- Afpersen
- Coaten RAL 6000
- Controle en eindinspectie.

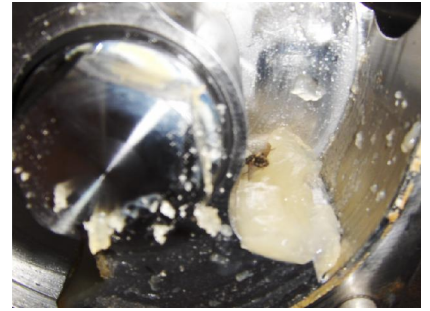
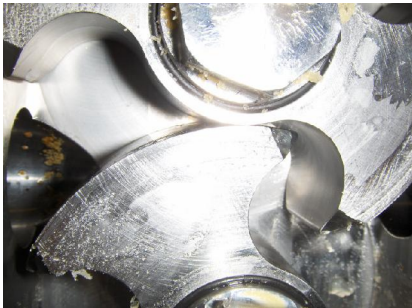
idem aan voorgaande

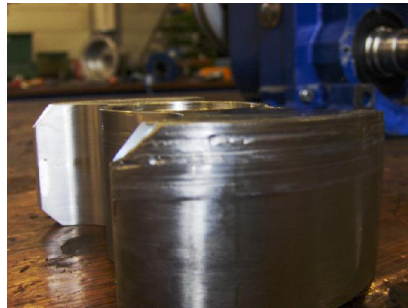
Lobben ernstig ingesleten

* Als de lobben er na 3 weken altijd zo uitzien dan heeft het weinig nut deze te vernieuwen, wij laten u dan ook de keus of u deze wilt vernieuwen of niet.

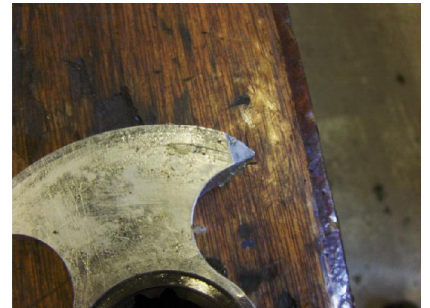
Lobben ernstig ingesleten

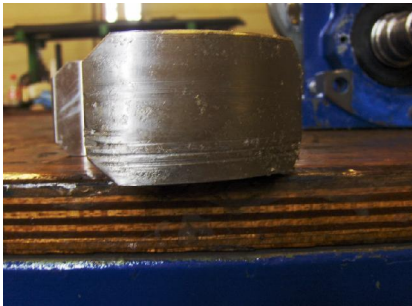
Lobben ernstig ingesleten

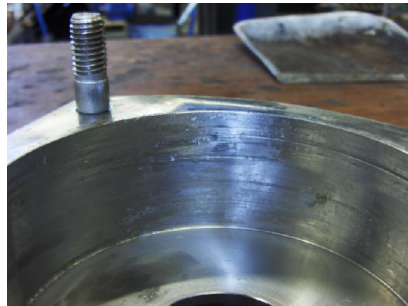
Pomphuis ingesleten

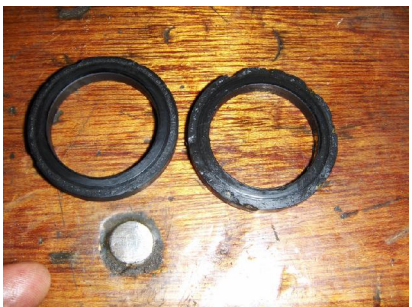
De glijvlakken van het Mechanical Seal zijn ernstig ingesleten en een groot aantal delen zijn uit het glijvlak gebroken. Het slijtbeeld van de glijvlakken vertoont een beeld, welke vaak te zien is bij droogloop. Het afbrokkelen van met name de buitenzijde van de Sic loopvlakken wordt meestal veroorzaakt door verkleven van het Mechanical Seal. Het zou in de applicatie van deze pomp en mede gezien het medium, heel goed mogelijk zijn geweest dat het medium rondom het Seal is uitgehard waardoor de Seal fases aan elkaar gekleefd hebben gezeten. Tijdens opnieuw starten van de pomp breken er dan stukken uit het Seal. Een mogelijke optie om dit te voorkomen, is twee hardmetalen** glijvlakken toe te passen i.p.v. Silicium carbide tegen Hardmetaal. (Door Sonac werd voor de revisie gevraagd om Sic / Sic, helaas is deze combinatie bij Fristam niet meer te verkrijgen en is het Hardmetaal / Sic geworden, wij hebben helaas verzuimd dit door te geven, waarvoor onze excuses. Kwalitatief en voor de werking is er geen verschil tussen beide soorten)

Glijvlakken ernstig beschadigd

** Hardmetaal is minder geschikt tegen droog draaien maar is beter bestand tegen kleven, gaarne opgeven welk materiaal uw voorkeur heeft.

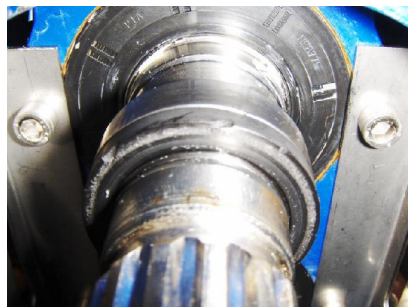
Glijvlakken beschadigd

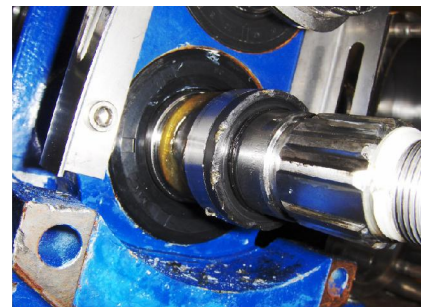
Glijvlakken beschadigd
