Naar aanleiding van het inspecteren van de Hidrostal pomp type C080-S01RD+CCM1M-G112 met serie nummer, hebben wij het genoegen u conform onze algemene voorwaarden (in bijlage) de onderstaande aanbieding te mogen maken.

Bevindingen:

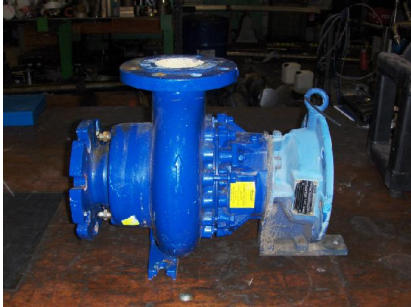
Pomp als ontvangen.

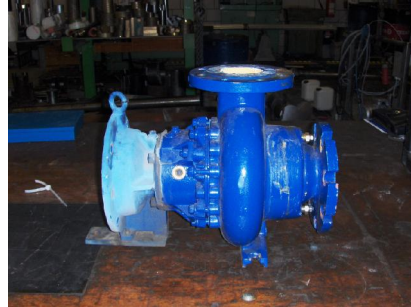
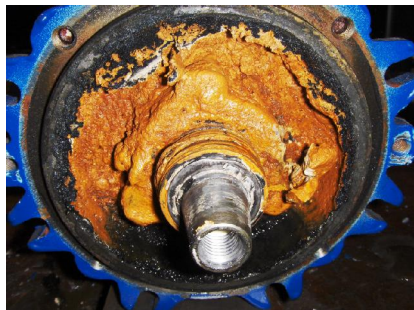
De waaier is ernstig aangetast door corrosie, inwassing en het materiaal is verpotlood. De Mechanical Seals zijn ernstig ingesleten en volledig stuk gedraaid wat veroorzaakt is door het medium. Hierdoor is er olie weggelopen en er is medium etc. bij de lagers gekomen, waardoor de lagers geen afdoende smering meer gehad hebben. Buiten voorgaand genoemde en standaard slijt / vervangdelen, hebben wij verder geen bijzonderheden aangetroffen.

Sealkamer Ernstig vervuild met medium.

- Transport
- Demontage & Schoonmaken
- Inspectie en rapportage
- Vervangen van beide Mechanical Seals
- Vervangen van de O-ringen, pakkingen, keerringen etc.
- Vervangen van de waaier
- Vervangen van de lagers
- Vervangen van kleindelen
- Montage en afpersen op 1.5 x de werkdruk
- Coaten
- Controle en eindinspectie.
- Afleveren in

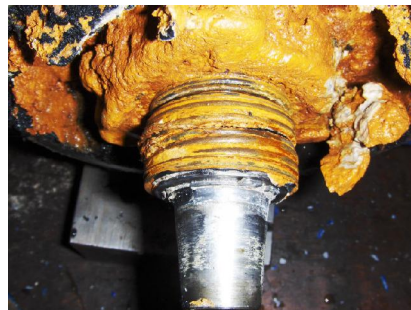
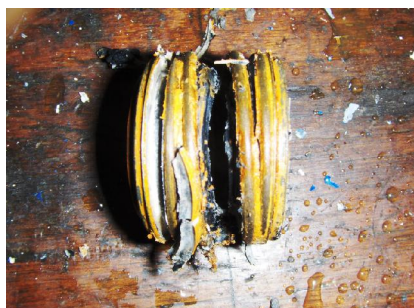
De asafdichting en de gietijzeren waaier hebben geleid tot het defect gaan van de pomp. Binnen dit type pomp is er een asafdichting beschikbaar van een betere kwaliteit en kan de waaier uitgevoerd worden in RVS. Bijgaand geef ik u hiervan de meerprijzen wanneer dit meegenomen wordt in de reparatie.

Mechanical Seal, ernstig beschadigd.

Meerprijs voor M-seal (sic/tungsten balgseal met inwendige veer) €,=

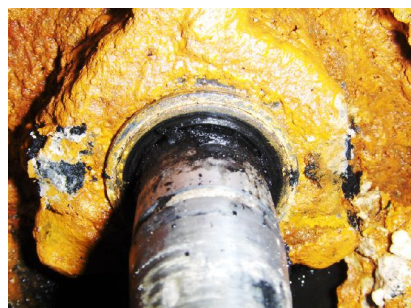
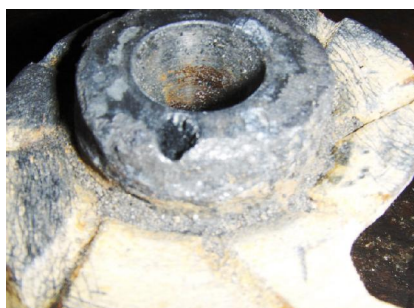
Waaier, ernstig aangetast en verpotlood.

Meerprijs RVS waaier €,=
